# **RAPPORT D'INSPECTION PRÉACHAT**

PROPRIÉTÉ SISE AU  
3453, Rue des Rameaux  
Québec, (Québec)  
Dossier : TM06-078

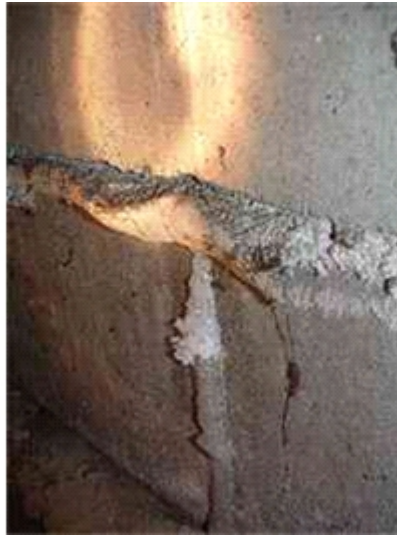
Nous avons noté la présence d'efflorescence et d'humidité sur la base des murs de fondation, de même que sur la dalle de béton en périphérie au sous-sol. L'efflorescence (dépôt de sels sur la surface) est un phénomène provoqué par un béton chargé d'eau, rejetant l'humidité dans l'air ambiant du sous-sol. Cela peut contribuer à des excès d'humidité dommageables. L'efflorescence témoigne souvent d'un manque d'étanchéité de l'hydrofuge appliqué du côté extérieur des fondations ou d'une déficience du drainage des fondations (ex. : position incorrecte du drain perforé, obstruction partielle ou totale du conduit, etc.), ce qui occasionne une absorption anormale de l'eau souterraine par le béton. L'inspecteur ne peut se prononcer avec exactitude sur cette condition, car seul un sondage du côté extérieur (excavation partielle) pourrait nous informer sur la qualité du drainage des fondations. Nous vous recommandons de convenir avec le vendeur d'une expertise plus approfondie sur ce point avant de finaliser la transaction.

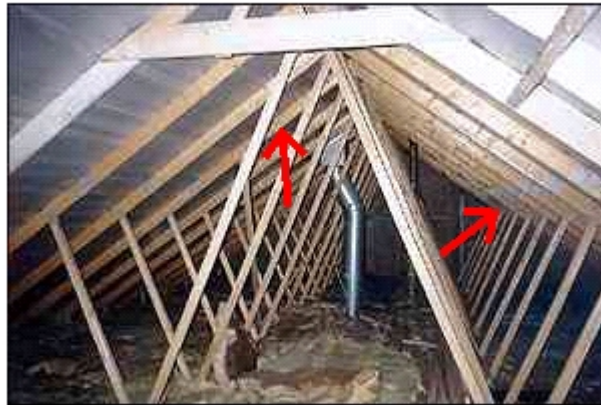
Nous avons noté le fléchissement de plusieurs composantes de la structure du toit. Ces fléchissements témoignent de la faiblesse générale du toit qui n'a pas été conçu afin de résister à des charges de neige importantes. Consulter un spécialiste afin de renforcer adéquatement la structure du toit, ou déneiger régulièrement la toiture afin d'éviter les charges excessives.
